## 상업용 건물에서 에너지 손실 점검 시 꼭 살펴봐야 할 다섯 가지 장소

### 어플리케이션 노트

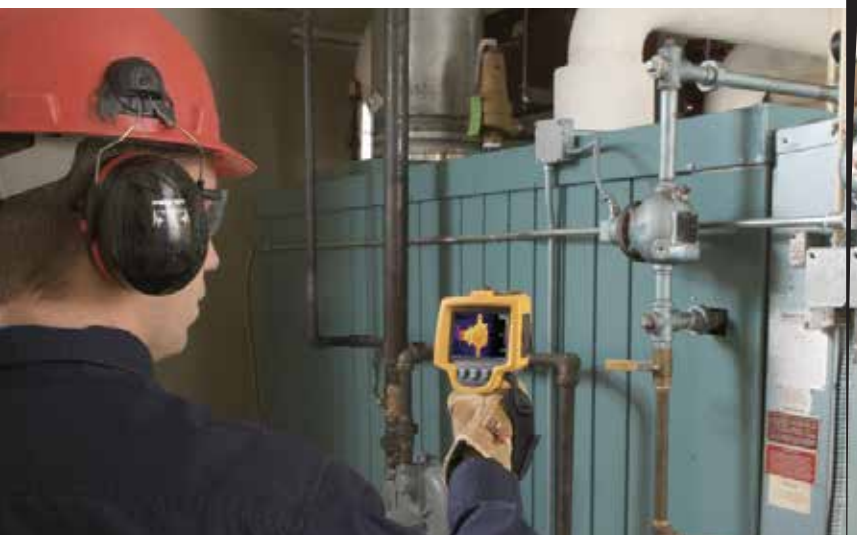
보일러를 사용하는 시설이라면 스팀 라인을 스캔하여 누출, 막힘, 고장 난 트랩이 있는지 확인합니다.

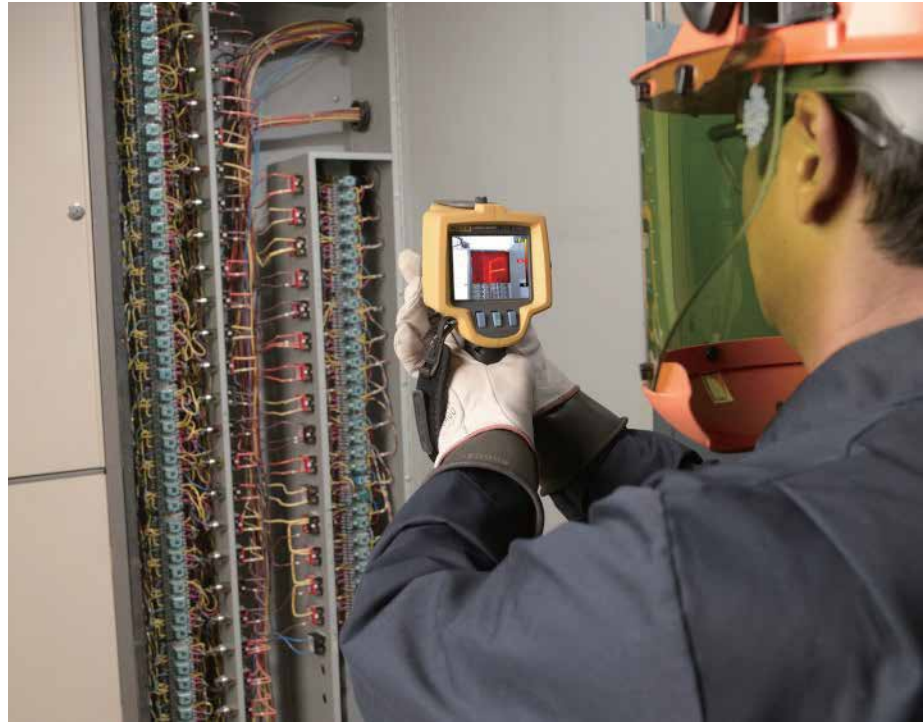
비정상적으로 고온인 전기 연결부가 있다는 것은 고장 및 안전 사고 위험의 조기 경고일 뿐 아니라, 과도하게 많은 에너지를 소비하고 있음을 나타내주는 지표이기도 합니다.
